BOMENBUURT beeldverslag 1

DIJK EN
WAARD

november 2023

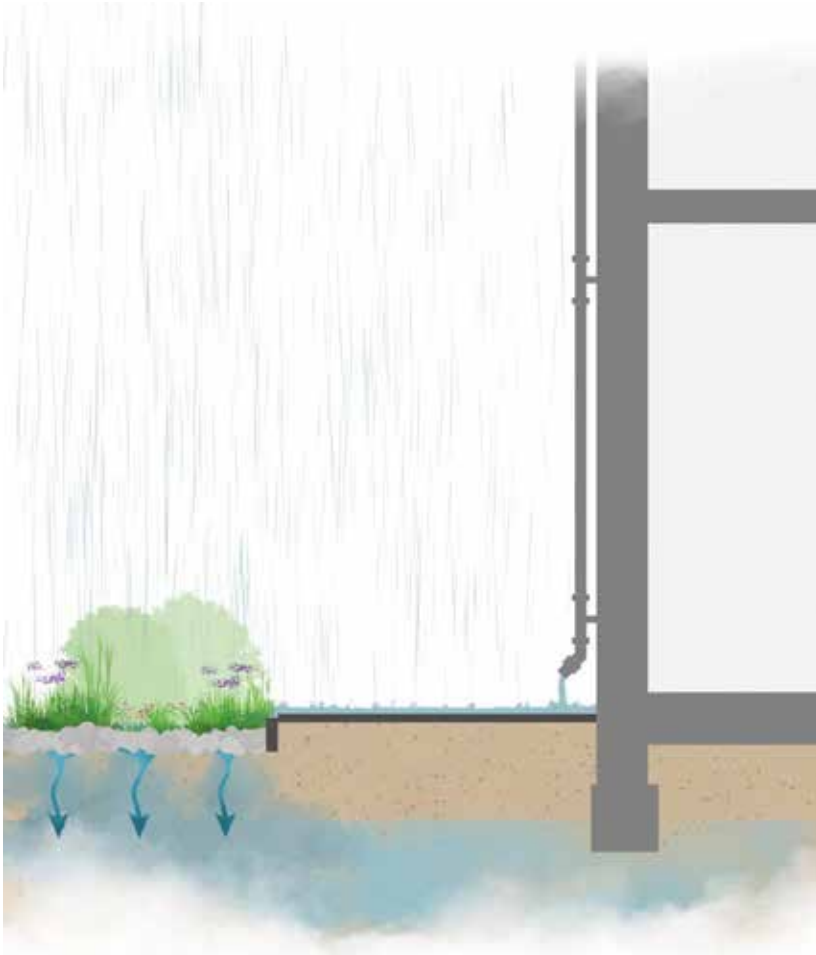
afkoppelen regenpijp

De gemeente gaat een gescheiden afvoerstelsel invoeren. regenwater en rioolwater wordt gescheiden opgevangen. Door de regepijp van uw huis af te koppelen komt deze niet meer bij het rioolwater en wordt bij heftige regenbuien het riool ontlast.

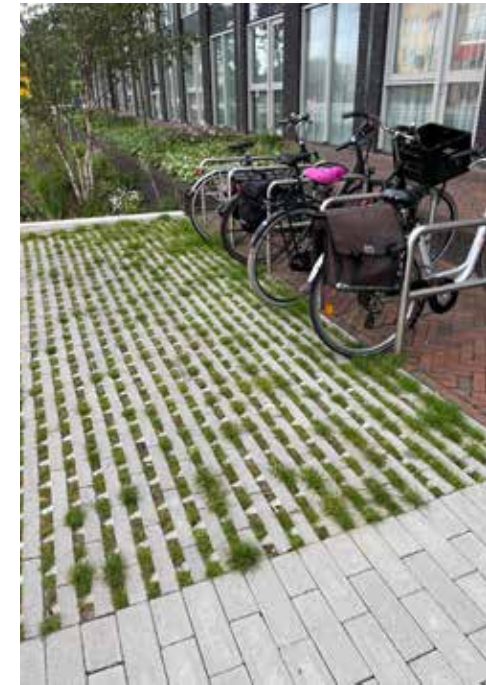
infiltratietuinen

verlaagde groenstroken waar water vanaf aanliggende stoepen en straten in kan stromen. Tijdens hevige regenbuien kan hier water worden gebufferd en vertraagd afgevoerd.

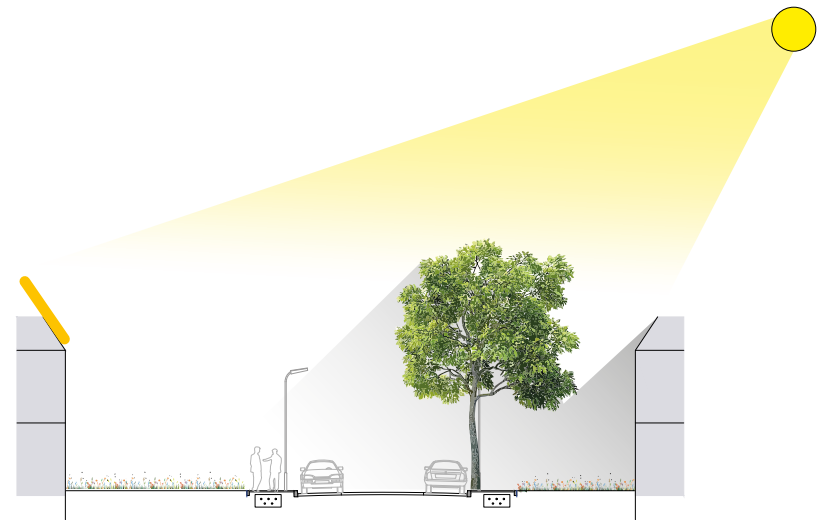
effect bomen op zonnepanelen

POSITIE ZONNEPANELEN ZUIDZIJDE OP ZON GERICHT, BOMEN AAN NOORDZIJDE

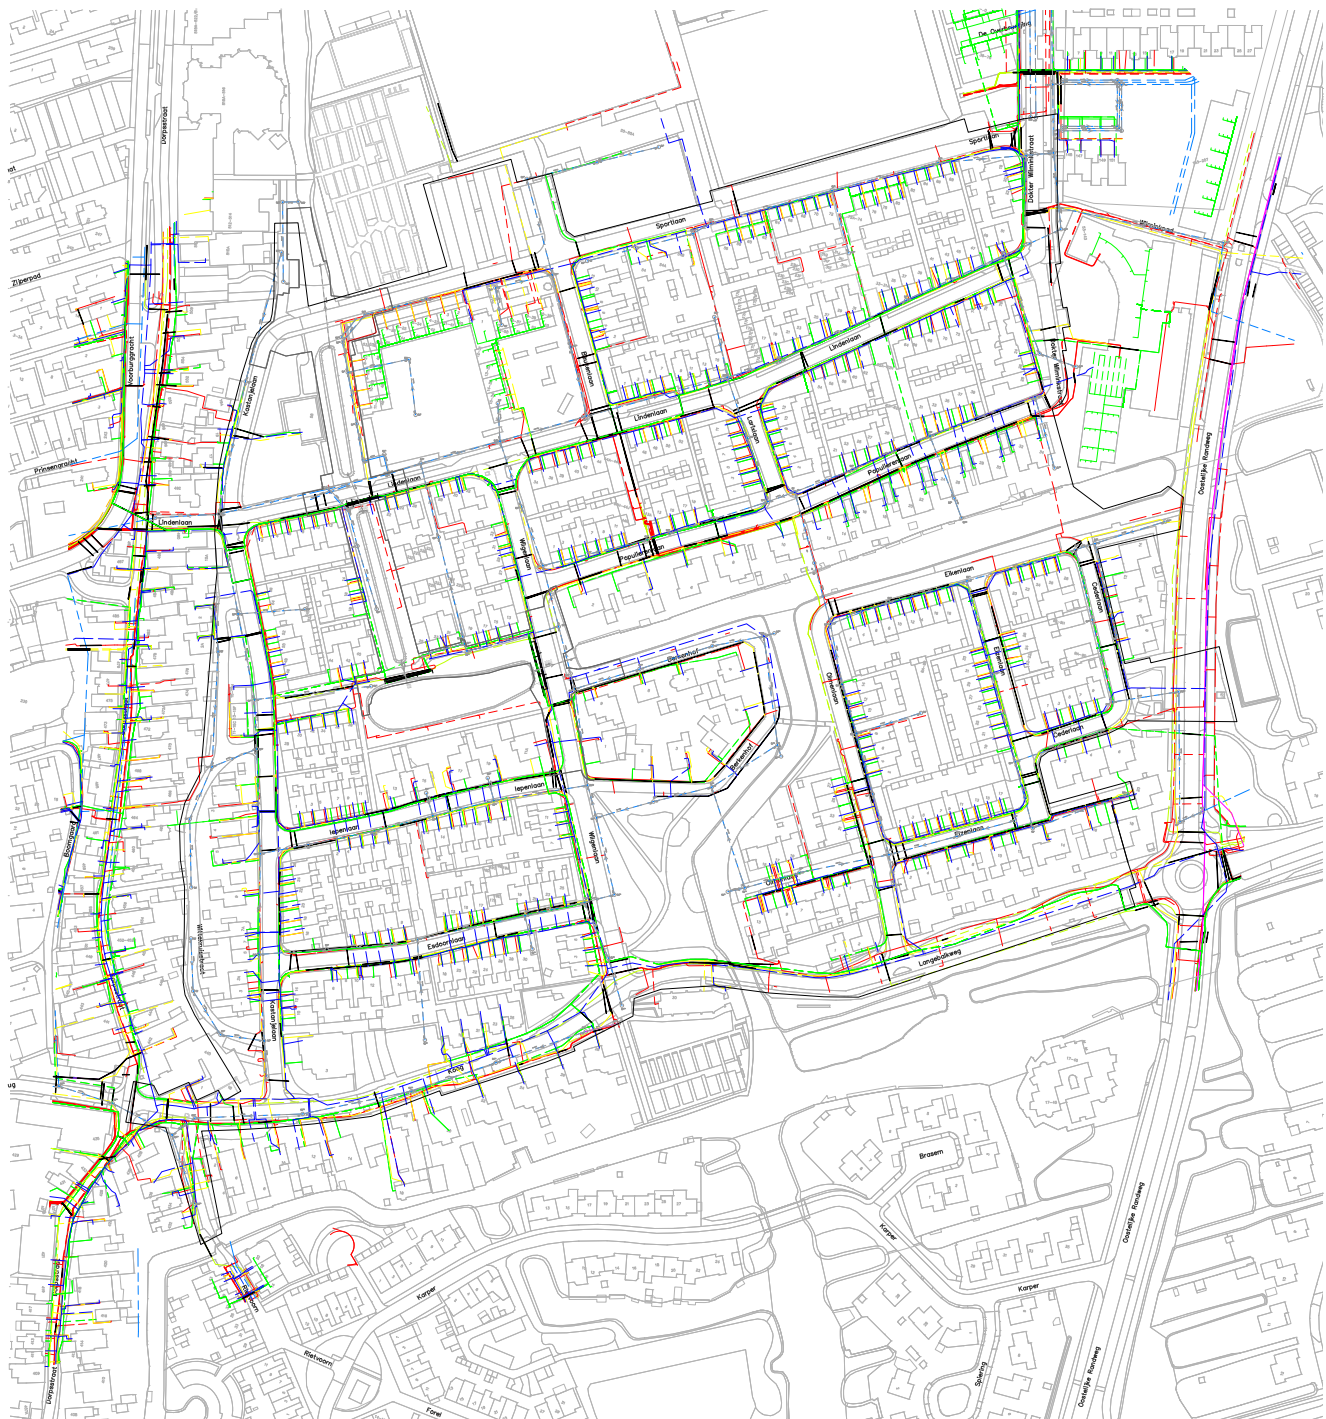
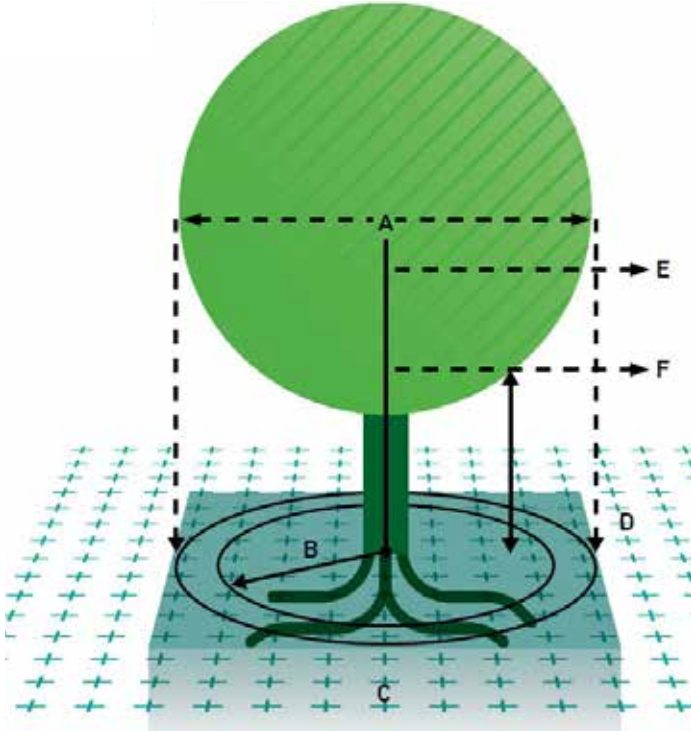
standplaatsregelsvoor bomen

Om bomen een goede groeiplaats te geven moet er voldoende ruimte zijn in de ondergrond (c) afhankelijk van grootte boom.

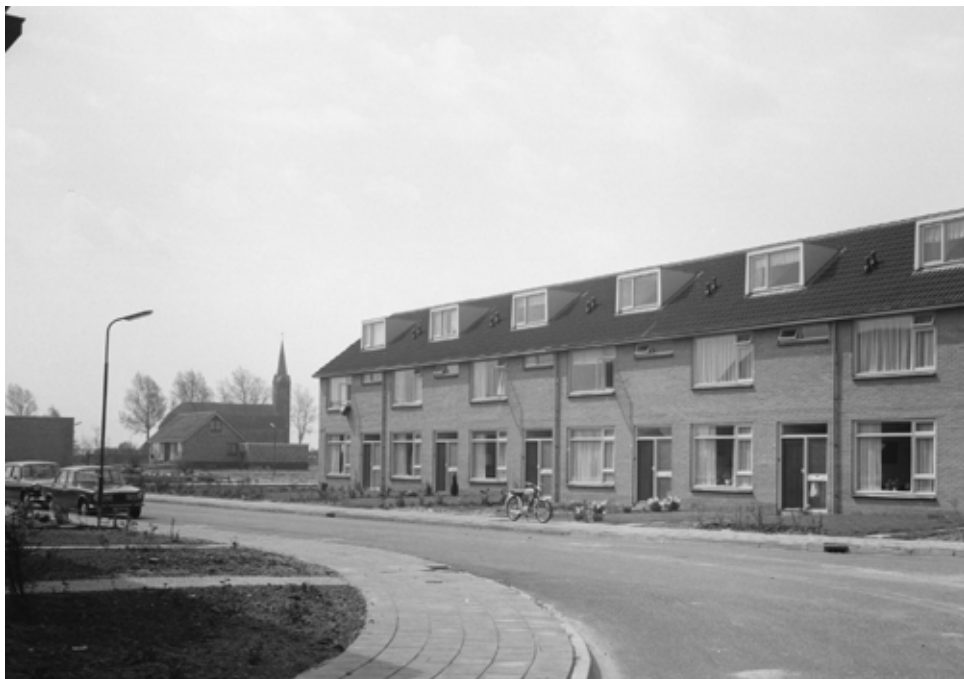
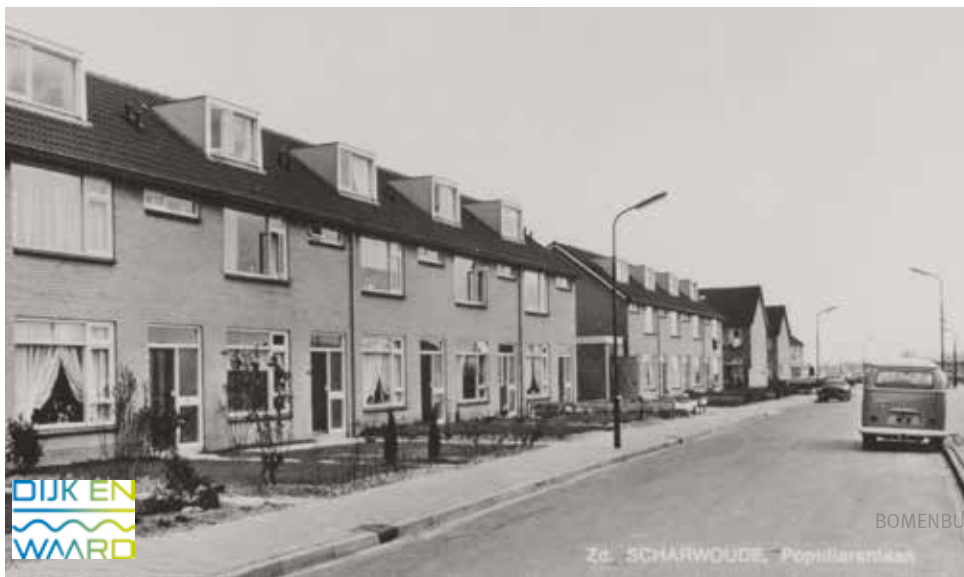
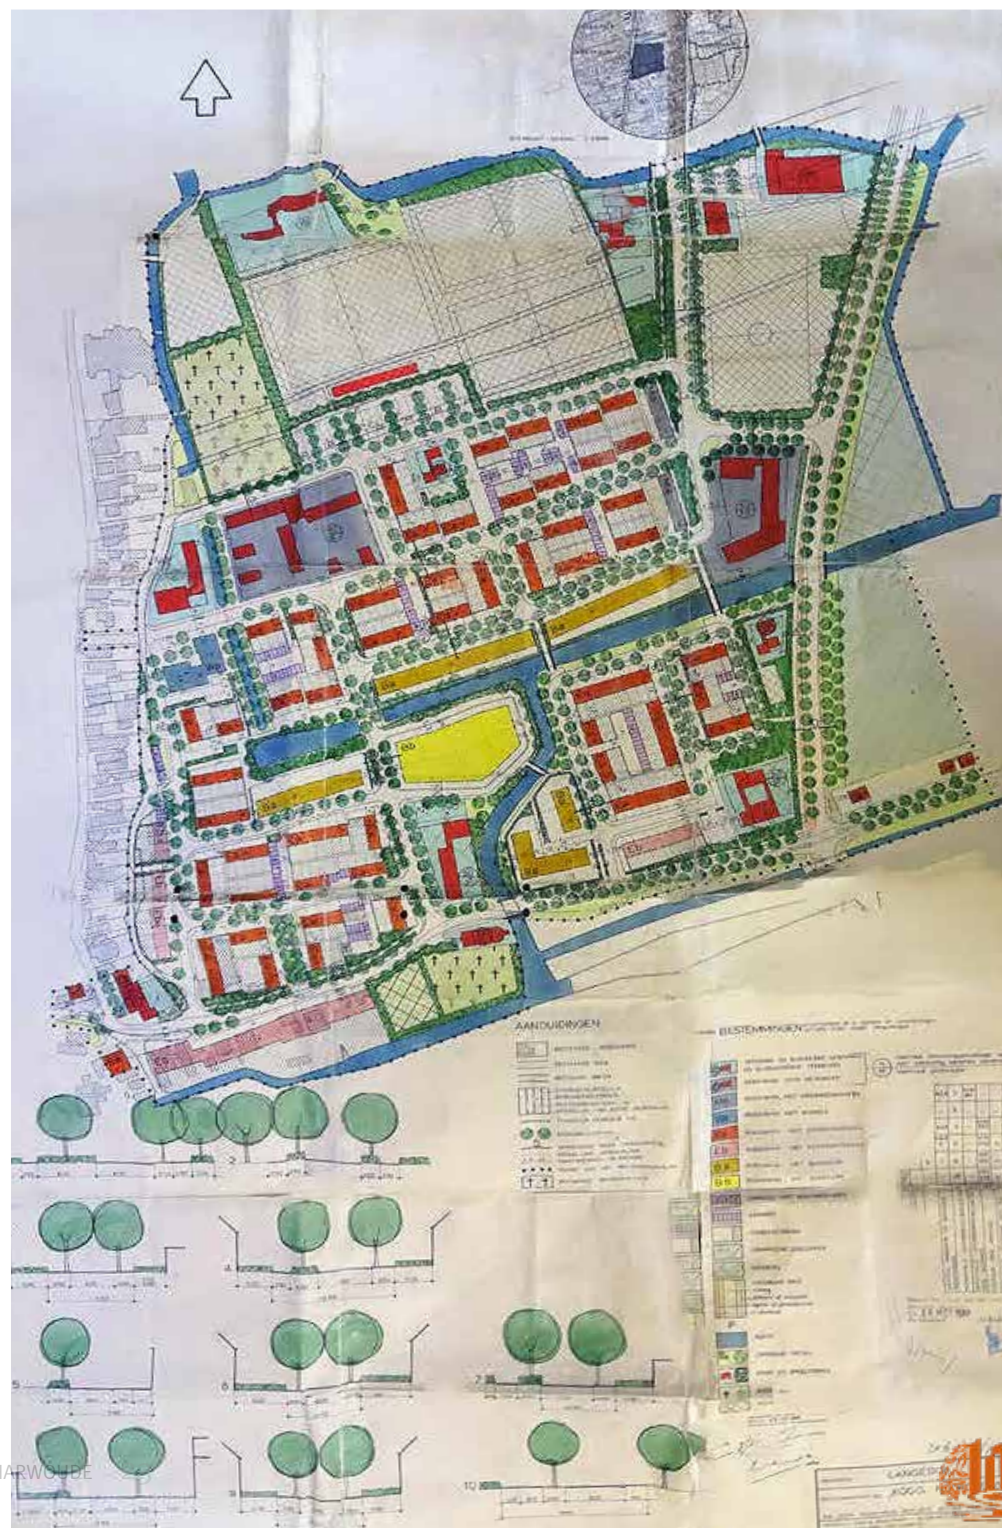
historie

Bestemmingsplankaart Koog-Noord van bureau Wieger-Bruin uit 1958**. Opvallend zijn de straatprofielen met de vele bomen. Aan de historische foto's te zien lijken niet alle bomen aangeplant.

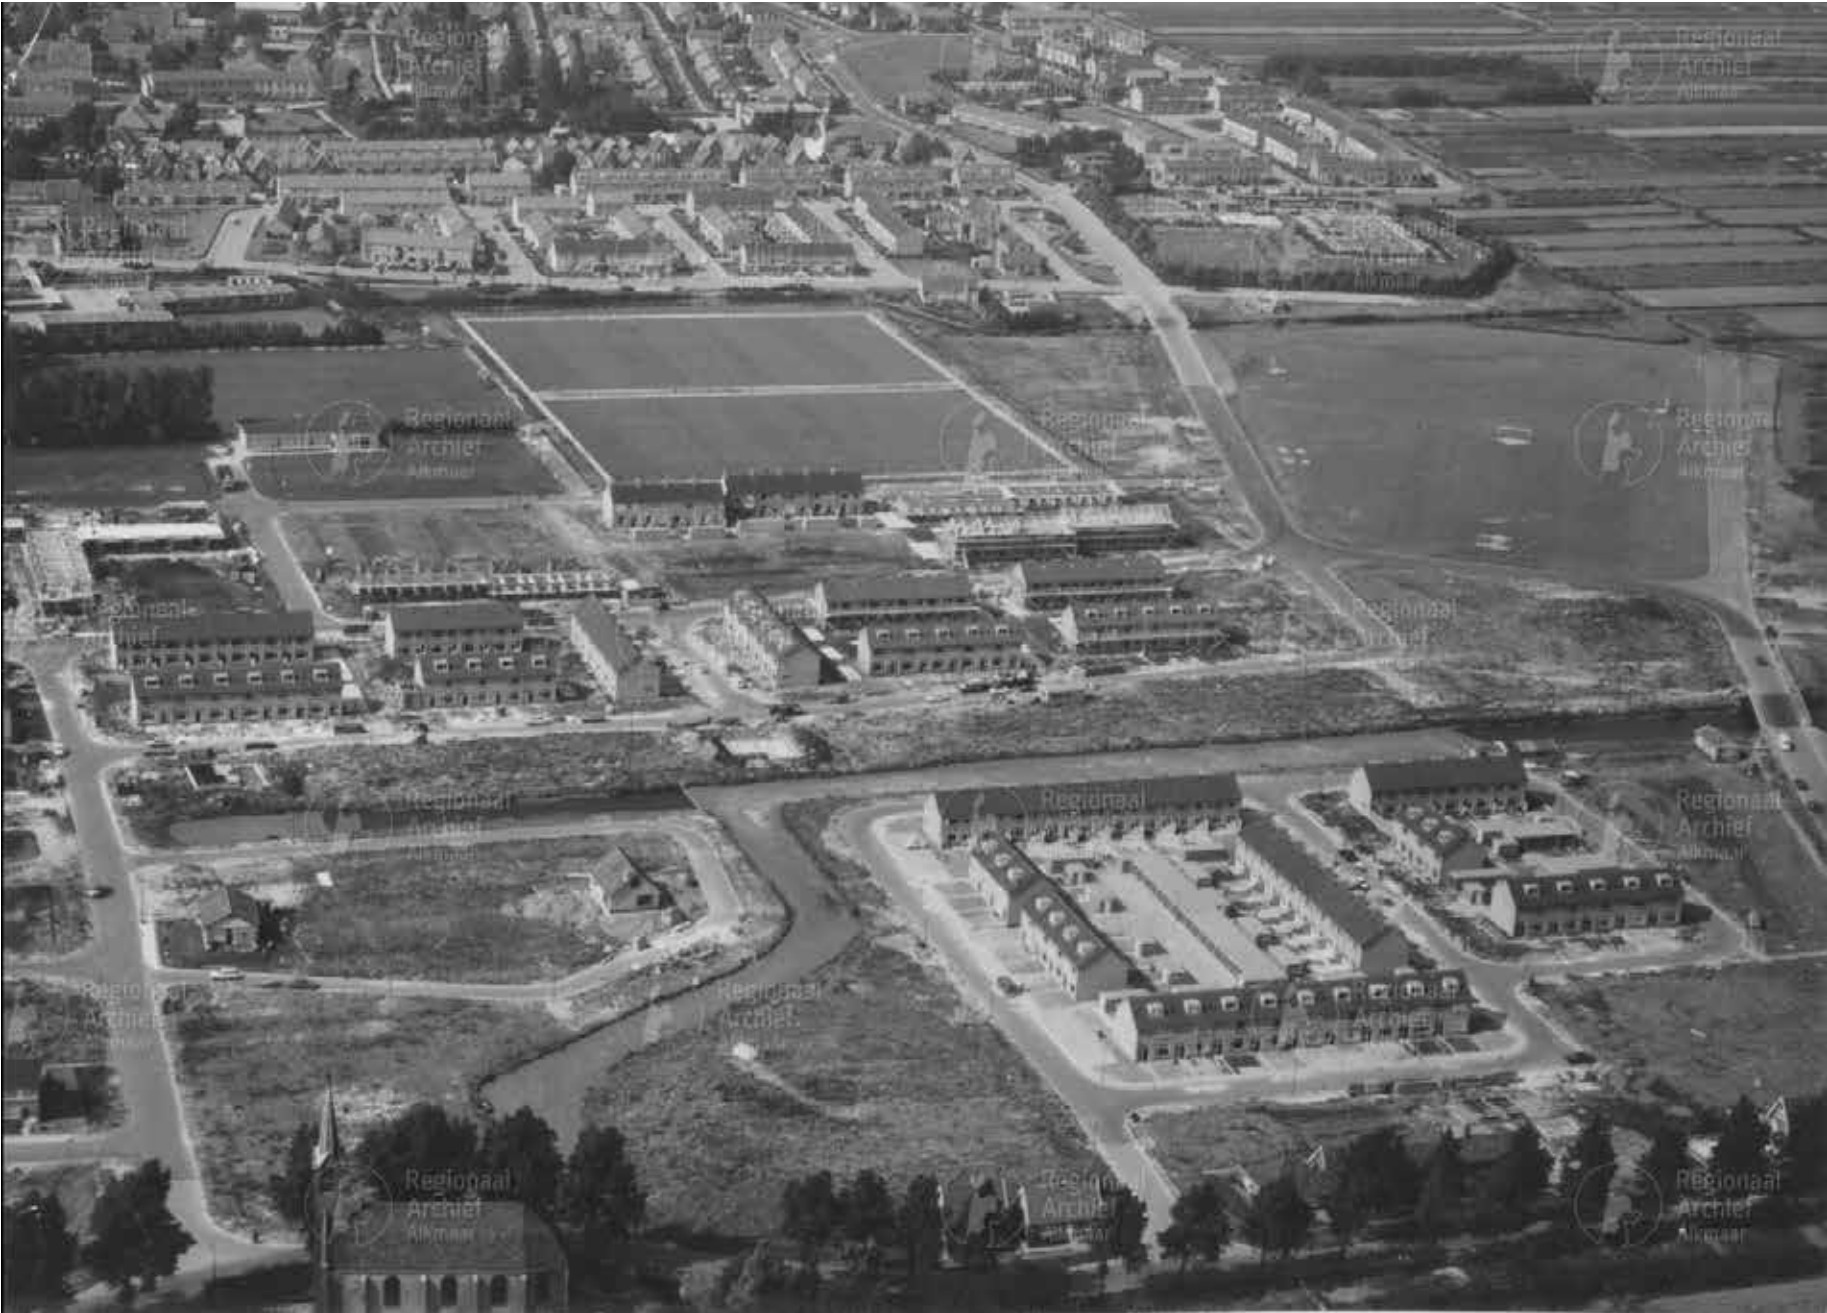
twee breedtes aan straten: 7m en 6m

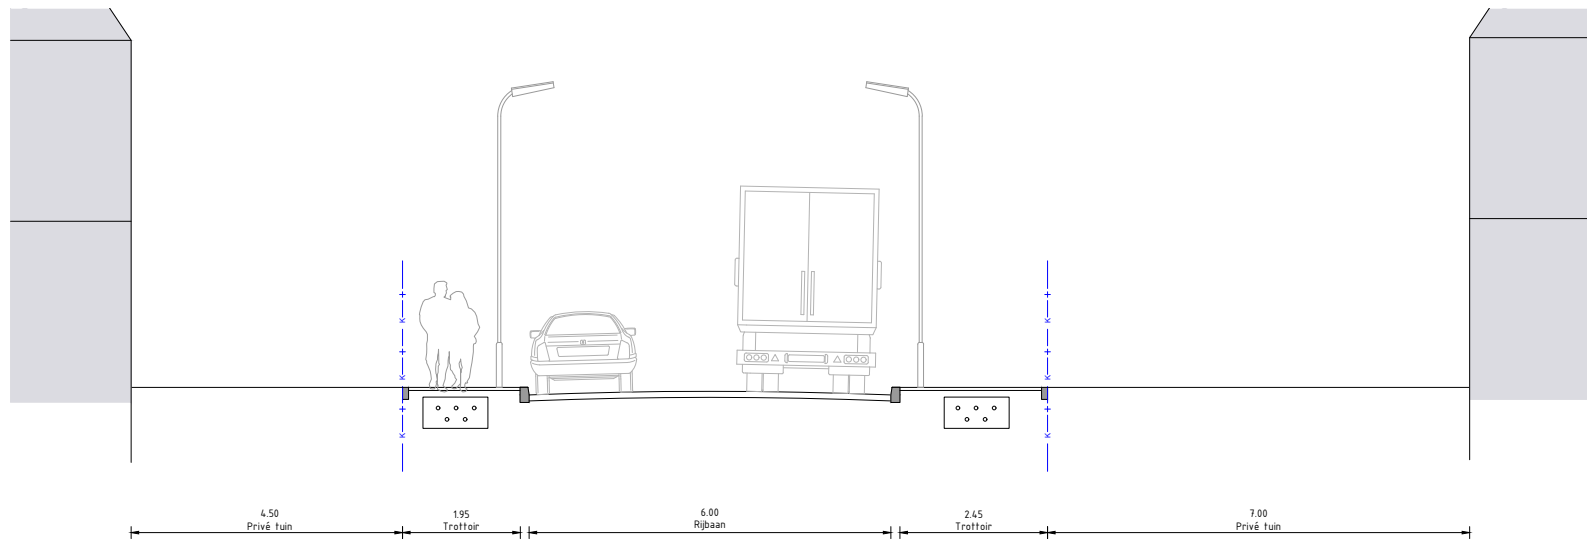
Profiel 05
Populierenlaan

7m straten = ontsluitingsstructuur

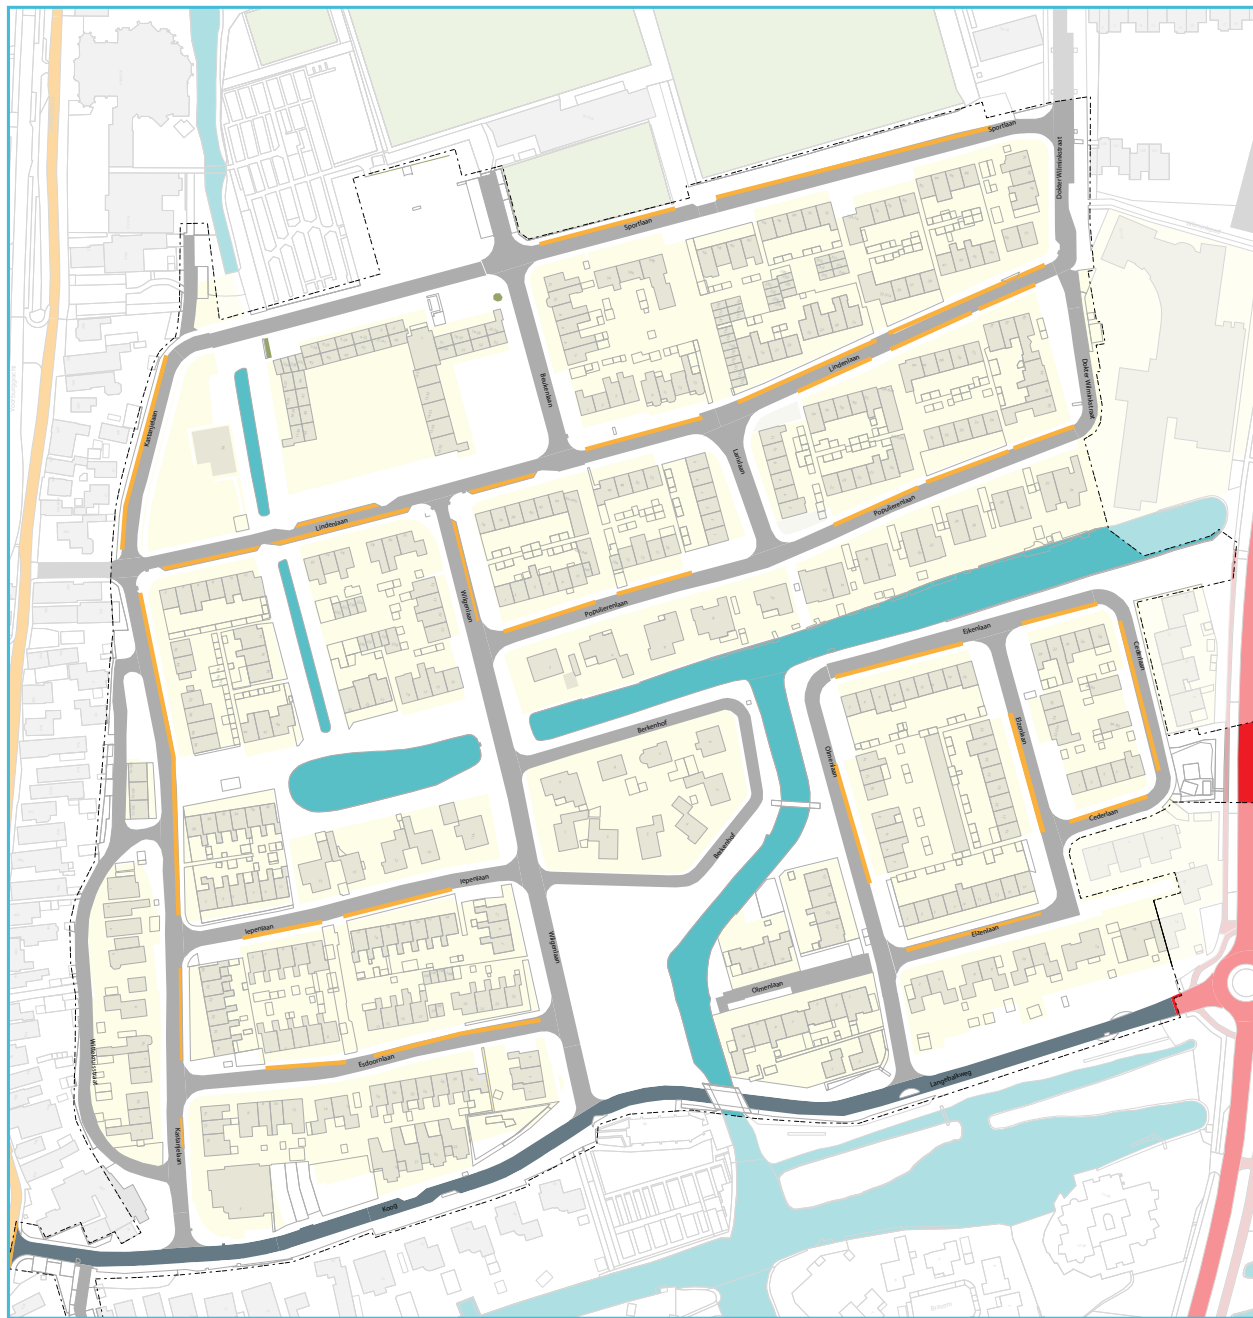
PARKEREN

STRATEN NU VOLGENS ASVV NORMEN TE SMAL (HIER 2-RICHTING VERKEER EN PARKEREN)

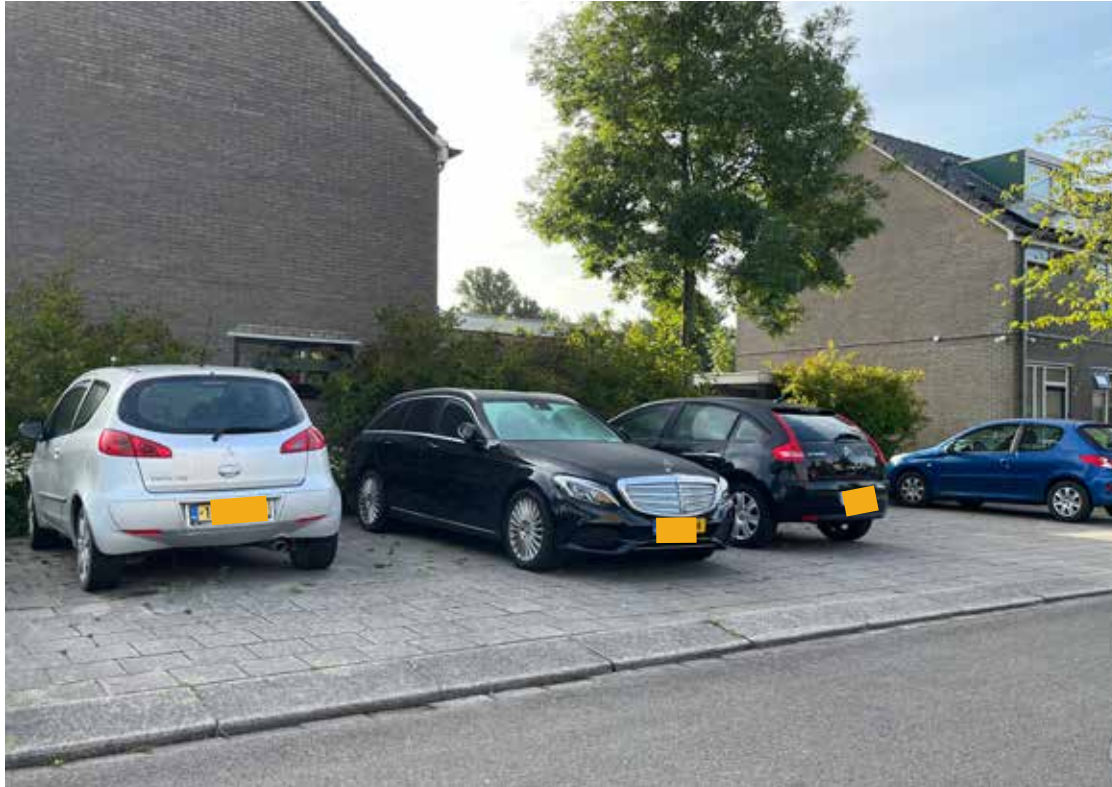
parkeerclusters:

Verspreid over de buurt, meestal op de hoeken van de bouwvelden, zijn parkeerclusters met ruimte voor +/- 8 haakse parkeerplekken.

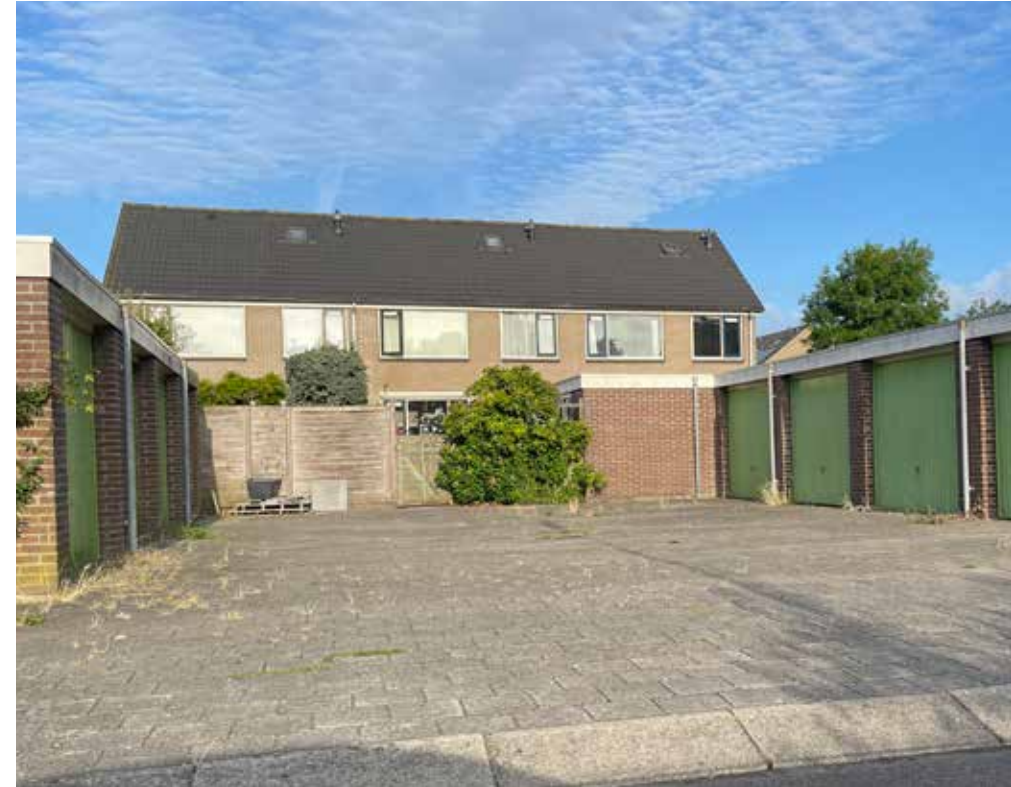
Garageboxen

Binnen de verschillende bouwvelden zijn (prive) garageboxen.
